## Inventarizace dřevin

DSO Broumovsko - profesionalizace veřejné zprávy a zpracování strategických a koncepčních dokumentů

# Adršpach

**Projekt péče o stromy 2021**

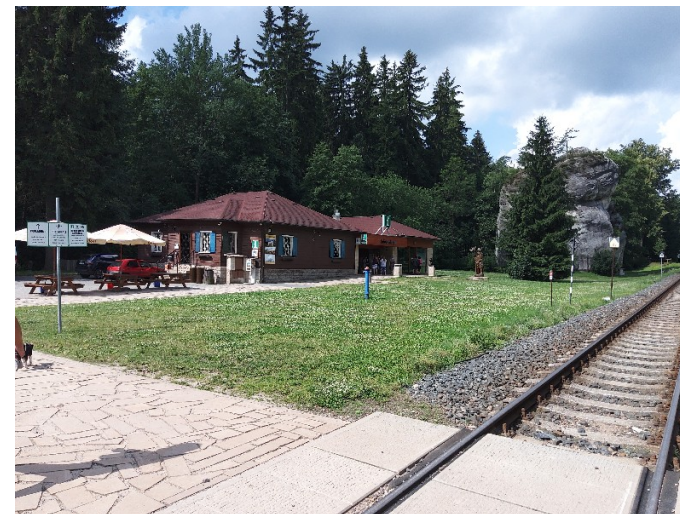
## **Plocha č. 2: Infocentrum**

| Poznámka: | 3 stromy s potřebným individuálním přístupem. |

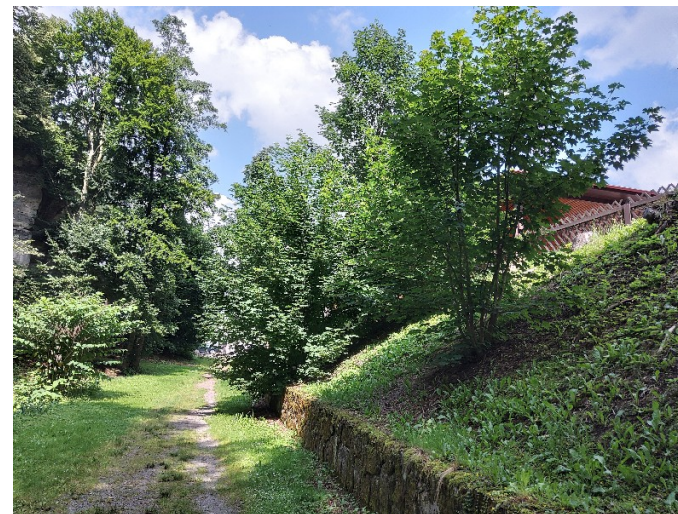
### **Plocha č. 3: k nádraží**

Páteř plochy tvoří smrková řada na vrcholu svahu ze zadní strany občerstvení. Plocha je zhutněna chodci, ideálně doporučuji uskutečnit namátkovou tahovou zkoušku pro objasnění případných problémů, které ještě nejsou vnímány vizuálně. Je vhodné i citlivě řadu proředit pro zabránění vzniku přeštíhlených korun.

2021: 3 mladé javory s potřebou zásahů výchovného charakteru.

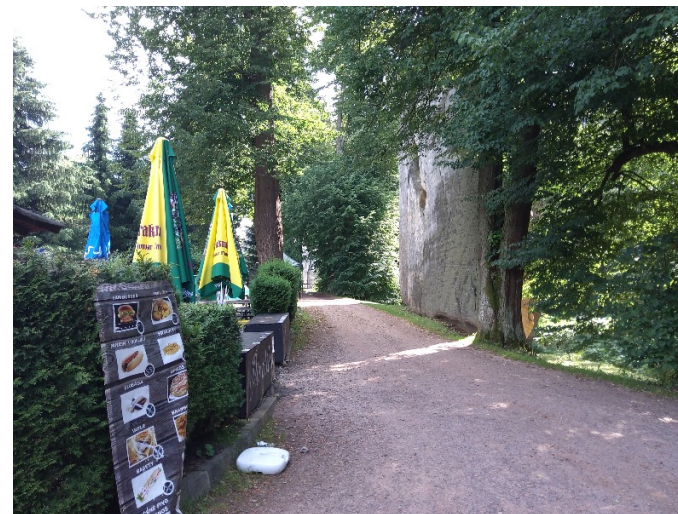
## **Plocha č. 4: Od parkoviště ke vstupu do skalního města**

Stromořadí je tvořeno z části z mladých stromů, z části ze stromů starých. U mladých je nutná častější výchova v jejich korunách, nyní vytváří velmi nezdravé větvení i díky špatným ošetřením v době minulé. U starých stromů bude nutné pokračovat v redukčních zásazích a sledovat postup infekce i tam, kde v minulosti došlo k velkým řezným ranám včetně kosterních větveních - často bylo odstraněno i několik kosterních větví - u těchto stromů zvláště je nutné uskutečnit větší obvodové redukce. U některých jedinců bude vhodné instalovat bezpečnostní vazby, některé bude nutné i pokácet z důvodu infekce kořenového systému dřevomorem kořenovým (*Ustilina deusta*). Neopomeout i udržování podjezdové výšky pro zásobovací nákladní automobily.

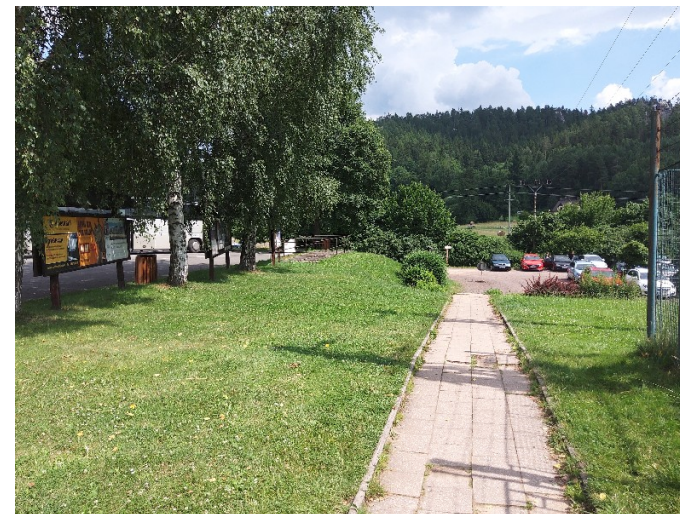
## **Plocha č. 6: Parkoviště - hlavní**

Kolem parkoviště tvoří stromořadí mladé stromy s potřebou výchovných zásahů v korunách (potlačování tlakových vidlic) i redukčních zásahů pro podjezdnou výšku k parkovišti. Celkově jde o stromy perspektivní, rostou v travnatém pásu v dobrých stanovištních podmínkách.

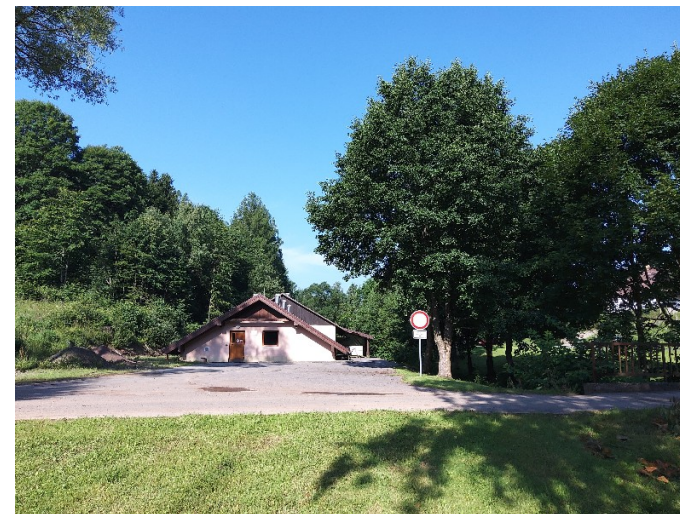
## ČOV

Na ploše se vyskytují mladé i dospělé stromy, vrby s potřebou redukčních zásahů.

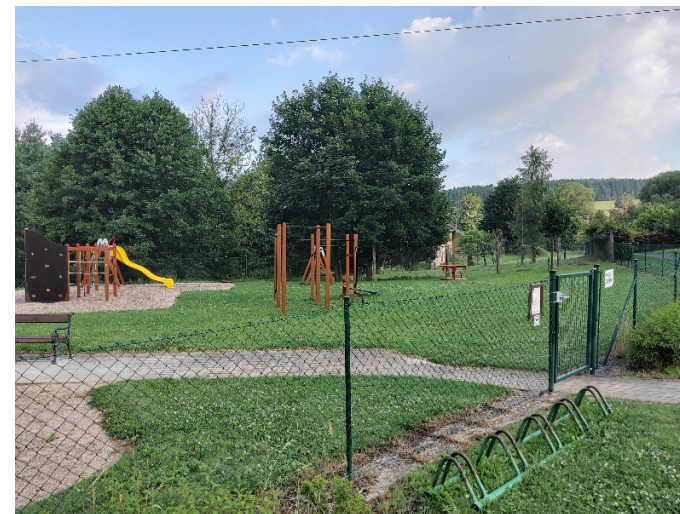
## **Plocha č. 8: Dětské hřiště**

4 mladé stromy, lípy s potřebou výchovných zásahů, u borovic odstranit kotvící  
kůly a úvazky.

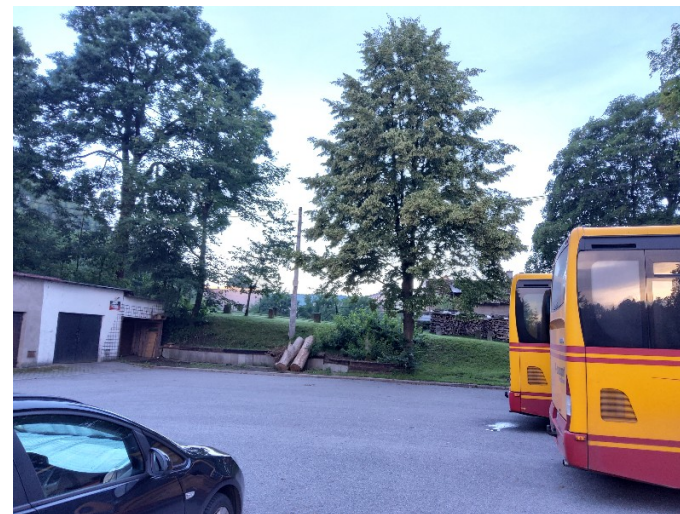
## **Plocha č. 9:      Horní Adršpach**

Různorodá plocha v intravilánu obce Horní Adršpach i s některými okrajovými částmi u rybníka a hřiště. Zvláštní pozornost zasluhují staré topoly u rybníka, u kterých se objevují velké suché větve v korunách a jsou nad cestou a je potřebné je v dohledné době odstranit. Vzhledem k pozoruhodnému stáří topolů je doporučuji i nadále zachovat a ošetřovat. Jinak se zvláště listnaté stromy vyskytují v různorodých situacích a je vhodné k nim přistupovat individuálně.

2021: Praktikovat individuální přístup.

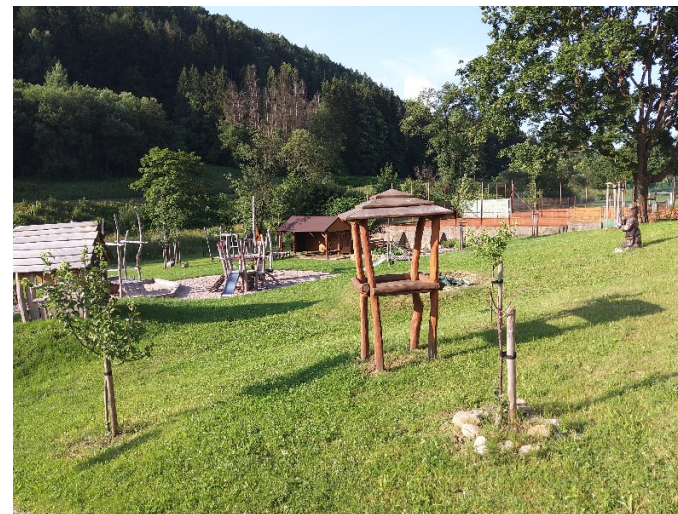
## **Plocha č. 10: MŠ**

Stromy v areálu MŠ. Jde především o mladé výsadby s potřebou výchovných  
zásahů.

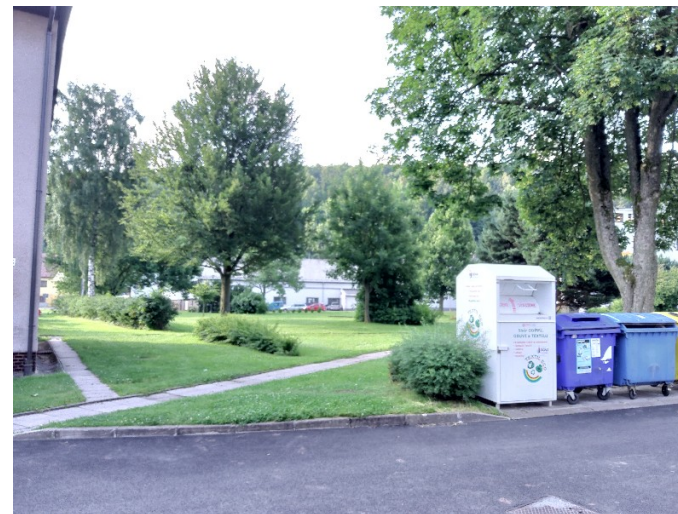
## **Plocha č. 11: Park**

Parková plocha s dospělými i mladými stromy, obvykle bez nutnosti naléhavých  
zásahů.

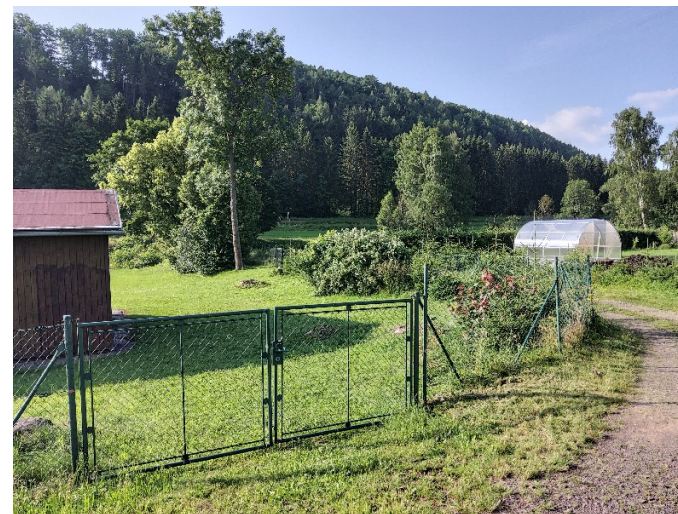
## **Plocha č. 12: Sportovní areál**

Praktikovat individuální přístup.
