## Inventarizace dřevin

DSO Broumovsko - profesionalizace veřejné zprávy a zpracování strategických a koncepčních dokumentů

# Adršpach

**Projekt péče o stromy 2021**

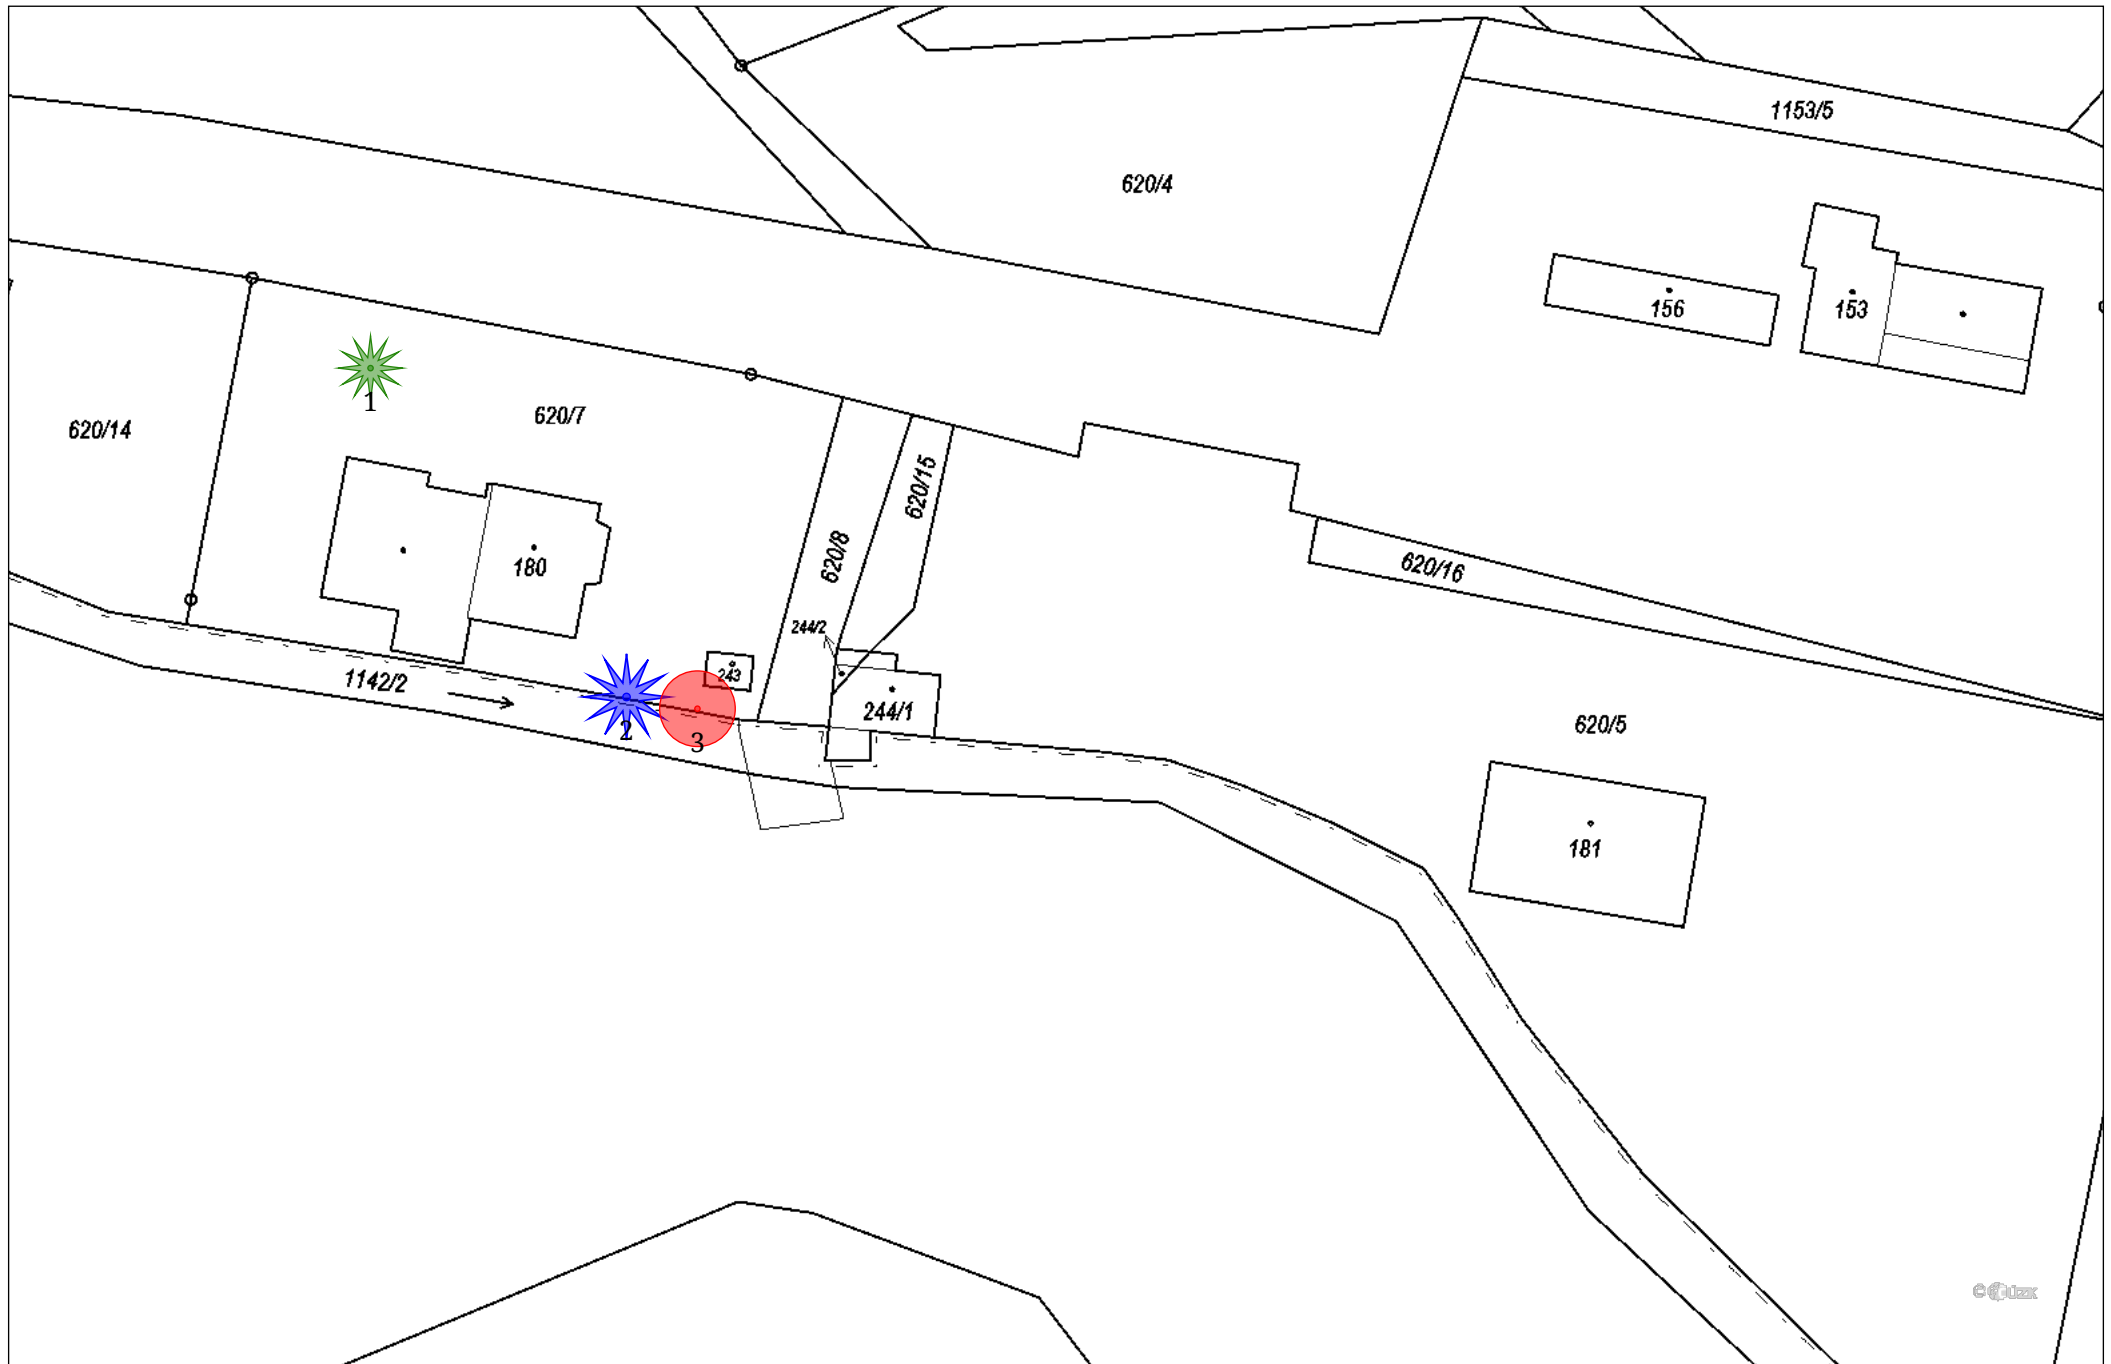
## Infocentrum(1:700), 1/1

| Číslo | RFID | Taxon | | Průměr kmene | Výška | Spodní okraj koruny | Průměr koruny | Fyziologické stáří | Perspektiva | Vitalita | Stabilita zlom | Zdravotní stav | Poznámka / Organismy | Technologie | Opakování | Naléhavost | Poznámka k ošetření |
|---|---|---|---|---|---|---|---|---|---|---|---|---|---|---|---|---|---|
| 3 | | <i>Alnus glutinosa</i> | olše lepkavá | 36,0 | 17,0 | 2,0 | 7,0 | 3 | a | 1 | 1 | 1 | | Řez zdravotní | | 1 | |

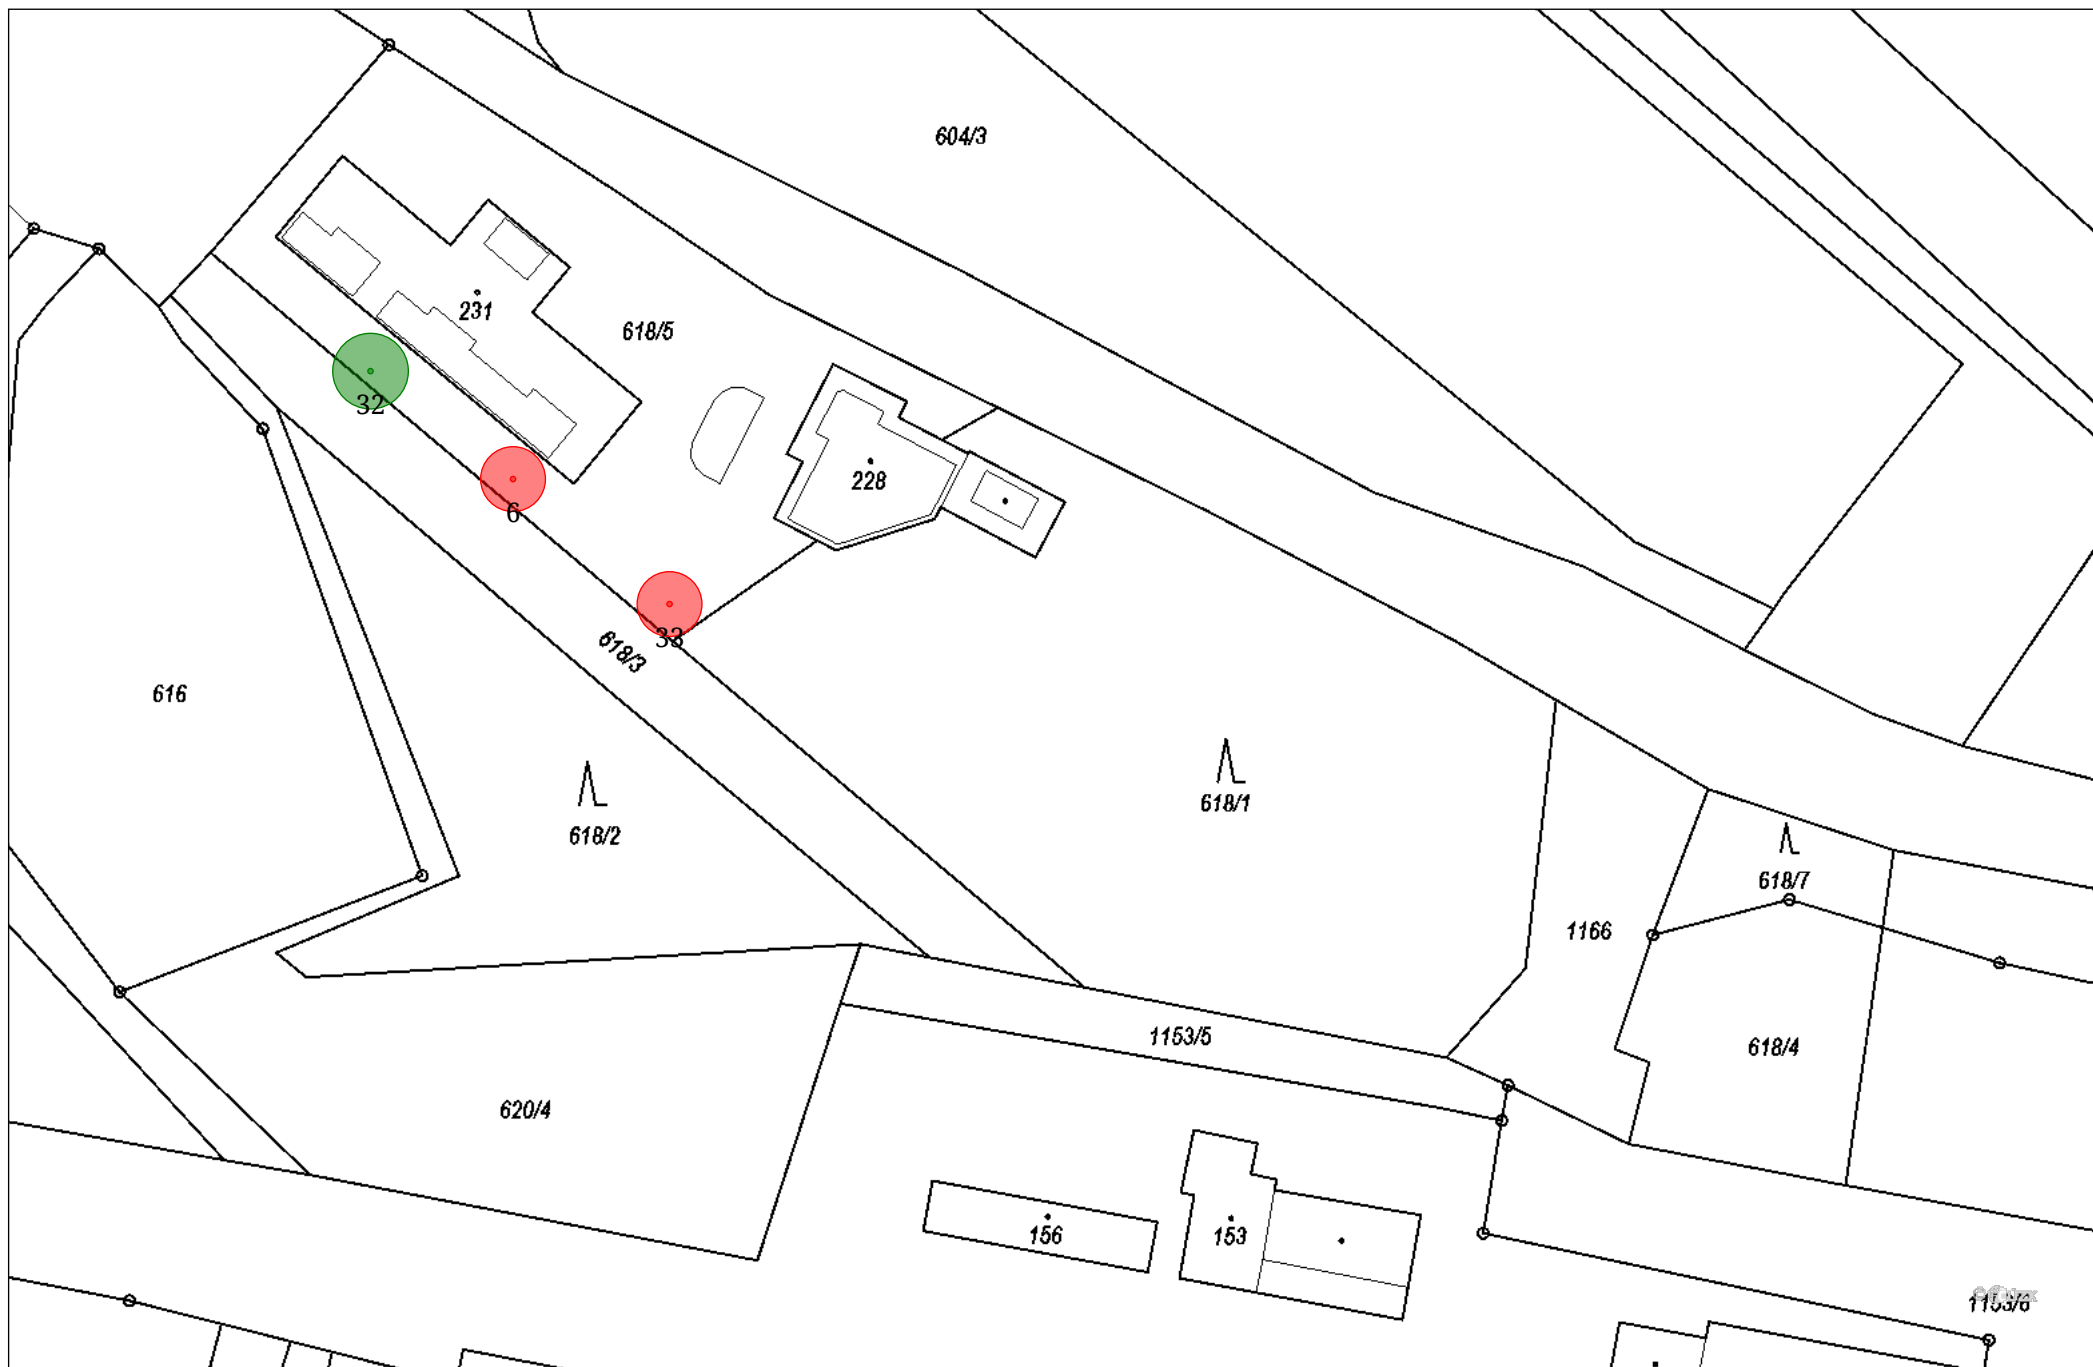
# k nádraží(1:700), 1/1

| Číslo | RFID | Taxon | | Průměr kmene | Výška | Spodní okraj koruny | Průměr koruny | Fyziologické stáří | Perspektiva | Vitalita | Stabilita zlom | Zdravotní stav | Poznámka / Organismy | Technologie | Opakování | Naléhavost | Poznámka k ošetření |
|---|---|---|---|---|---|---|---|---|---|---|---|---|---|---|---|---|---|
| 33 | | <i>Acer pseudoplatanus</i> | javor horský | 18,0 | 9,0 | 1,0 | 6,0 | 3 | a | 1 | 1 | 2 | | Řez zdravotní | 5 | 1 | |

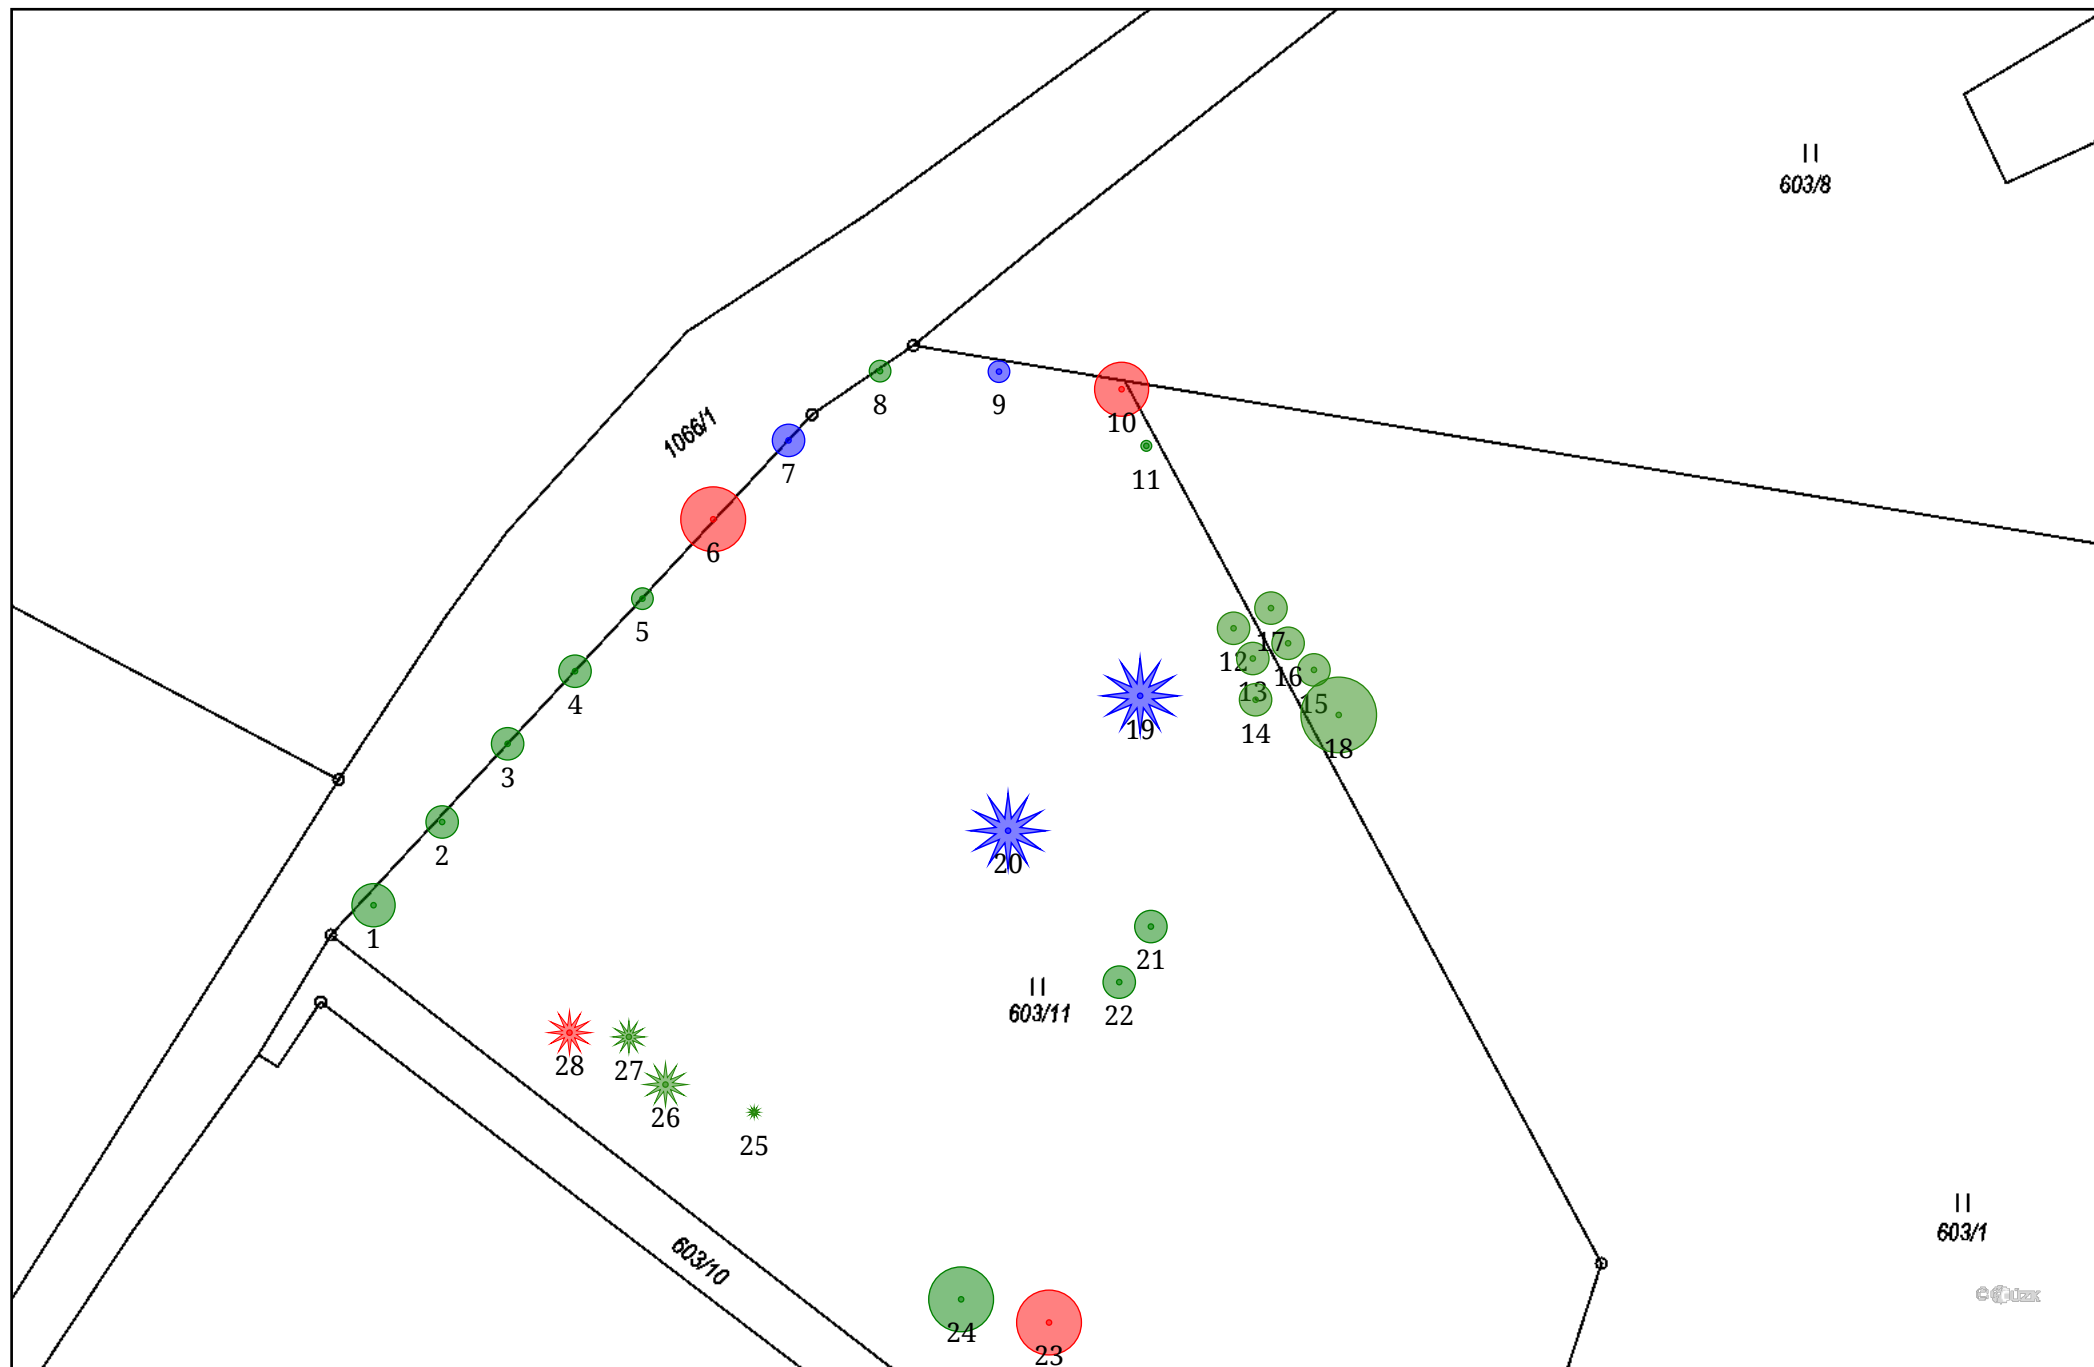
# Odpočinkové místo vedle hlavního parkoviště(1:700), 1/1

| Číslo | RFID | Taxon | | Průměr kmene | Výška | Spodní okraj koruny | Průměr koruny | Fyziologické stáří | Perspektiva | Vitalita | Stabilita zlom | Zdravotní stav | Poznámka / Organismy | Technologie | Opakování | Naléhavost | Poznámka k ošetření |
|---|---|---|---|---|---|---|---|---|---|---|---|---|---|---|---|---|---|
| 13 | | <i>Betula pendula</i> | bříza bělokorá | 10,0 | 8,0 | 2,0 | 3,0 | 3 | a | 1 | 1 | 2 | Poškození báze kmene. | | | | |
| 14 | | <i>Betula pendula</i> | bříza bělokorá | 10,0 | 8,0 | 2,0 | 3,0 | 3 | a | 1 | 1 | 2 | Poškození báze kmene. | | | | |

| Číslo | RFID | Taxon | | Průměr kmene | Výška | Spodní okraj koruny | Průměr koruny | Fyziologické stáří | Perspektiva | Vitalita | Stabilita zlom | Zdravotní stav | Poznámka / Organismy | Technologie | Opakování | Naléhavost | Poznámka k ošetření |
|---|---|---|---|---|---|---|---|---|---|---|---|---|---|---|---|---|---|
| 28 | | <i>Pinus sylvestris</i> | borovice lesní | 11,0 | 4,0 | 1,0 | 4,0 | 2 | a | 1 | 1 | 2 | Tlaková vidlice<br>vyvíjející se. | Řez výchovný | 3 | 1 | |

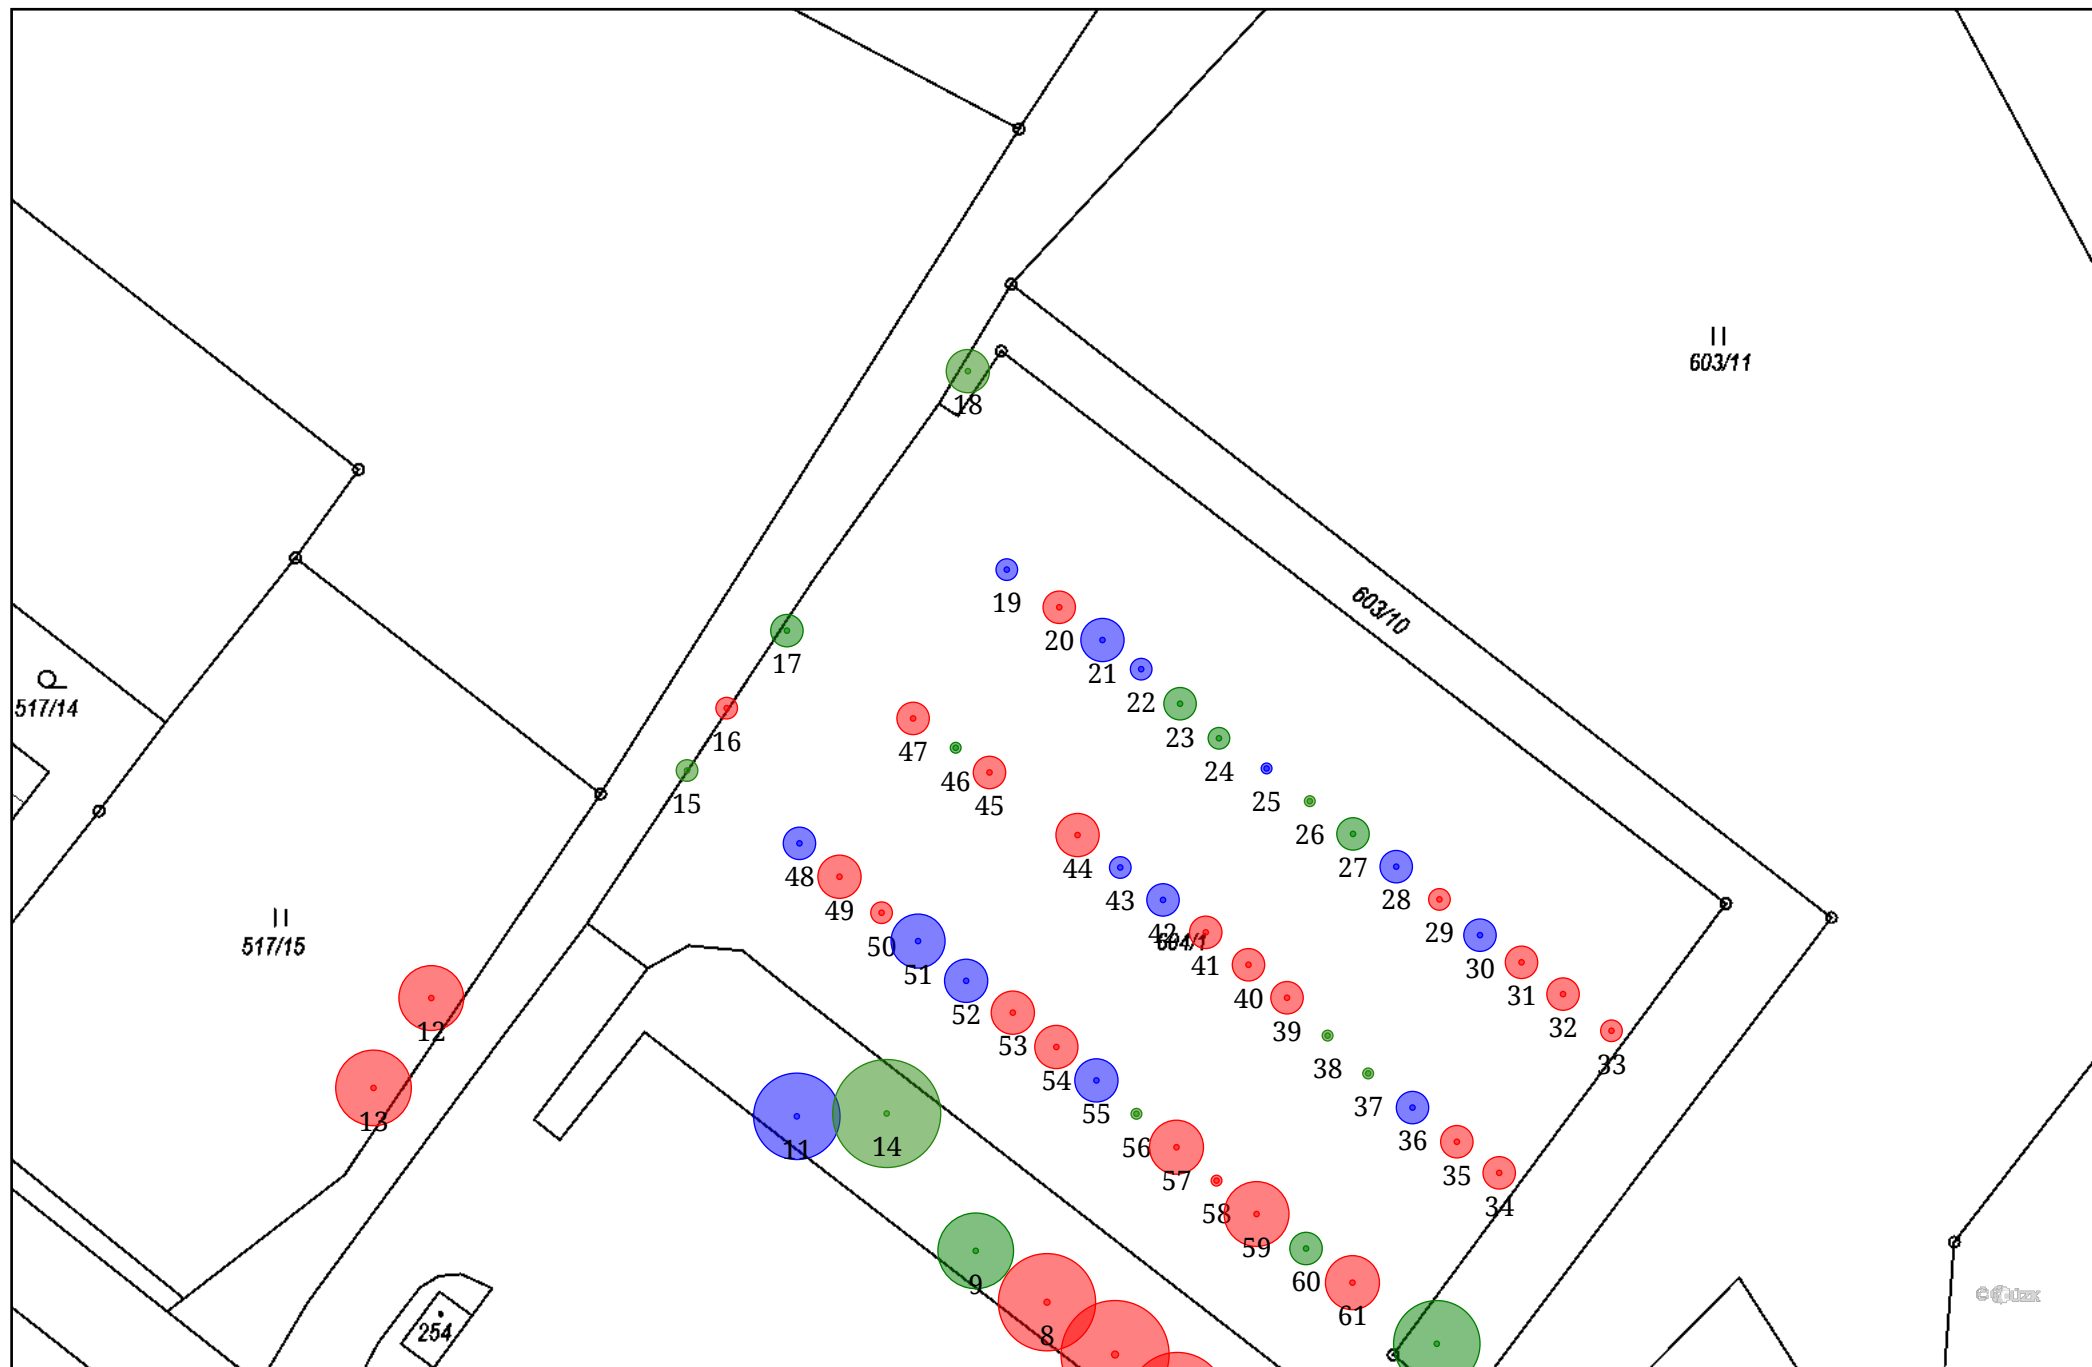
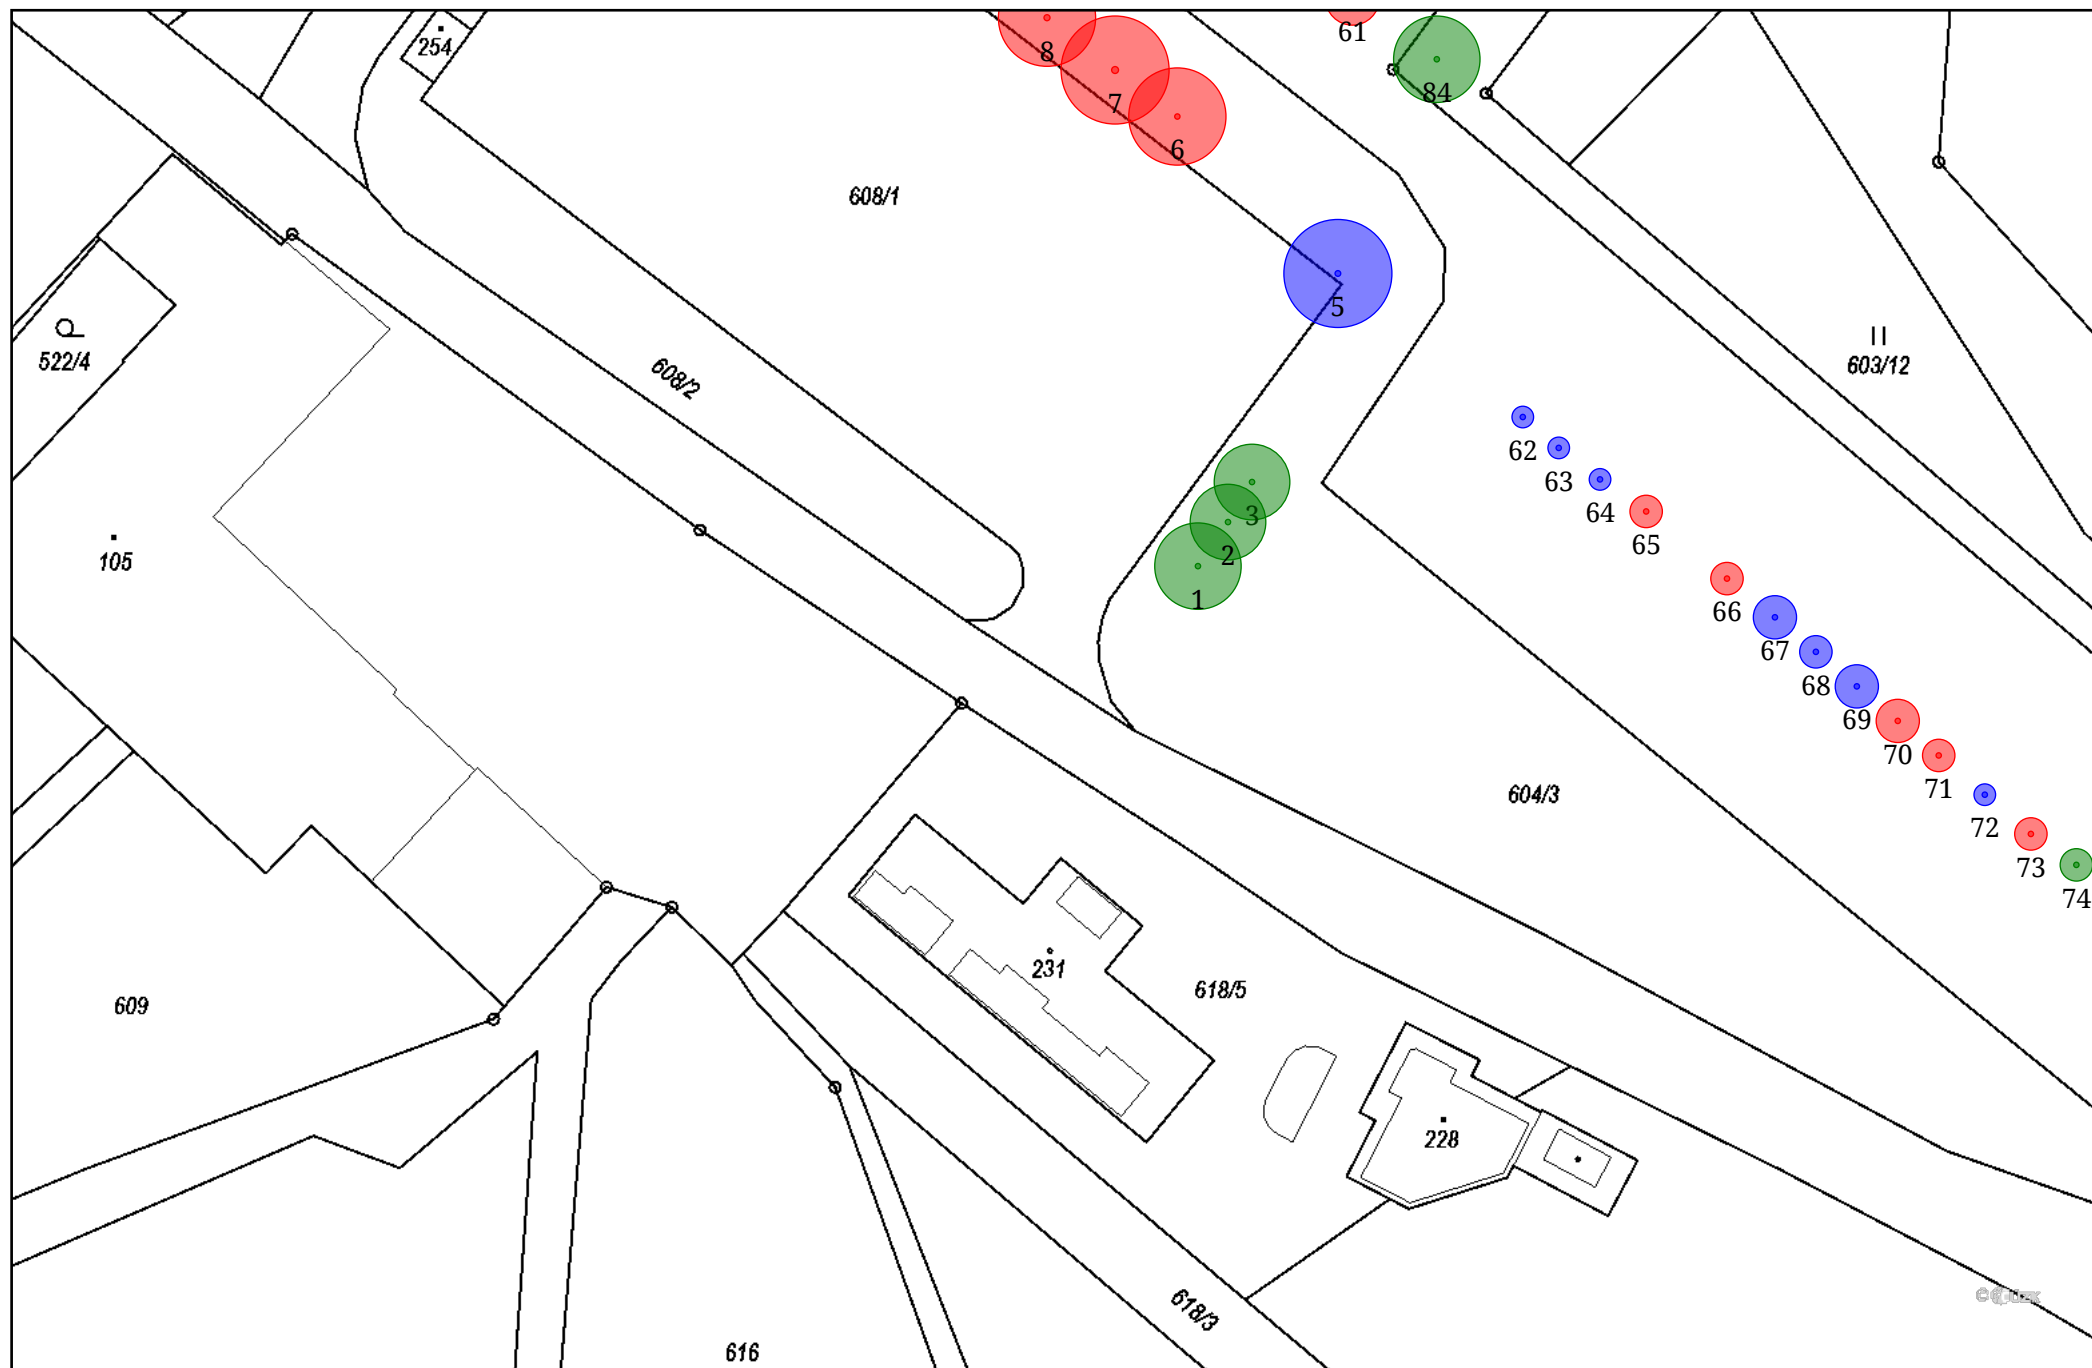
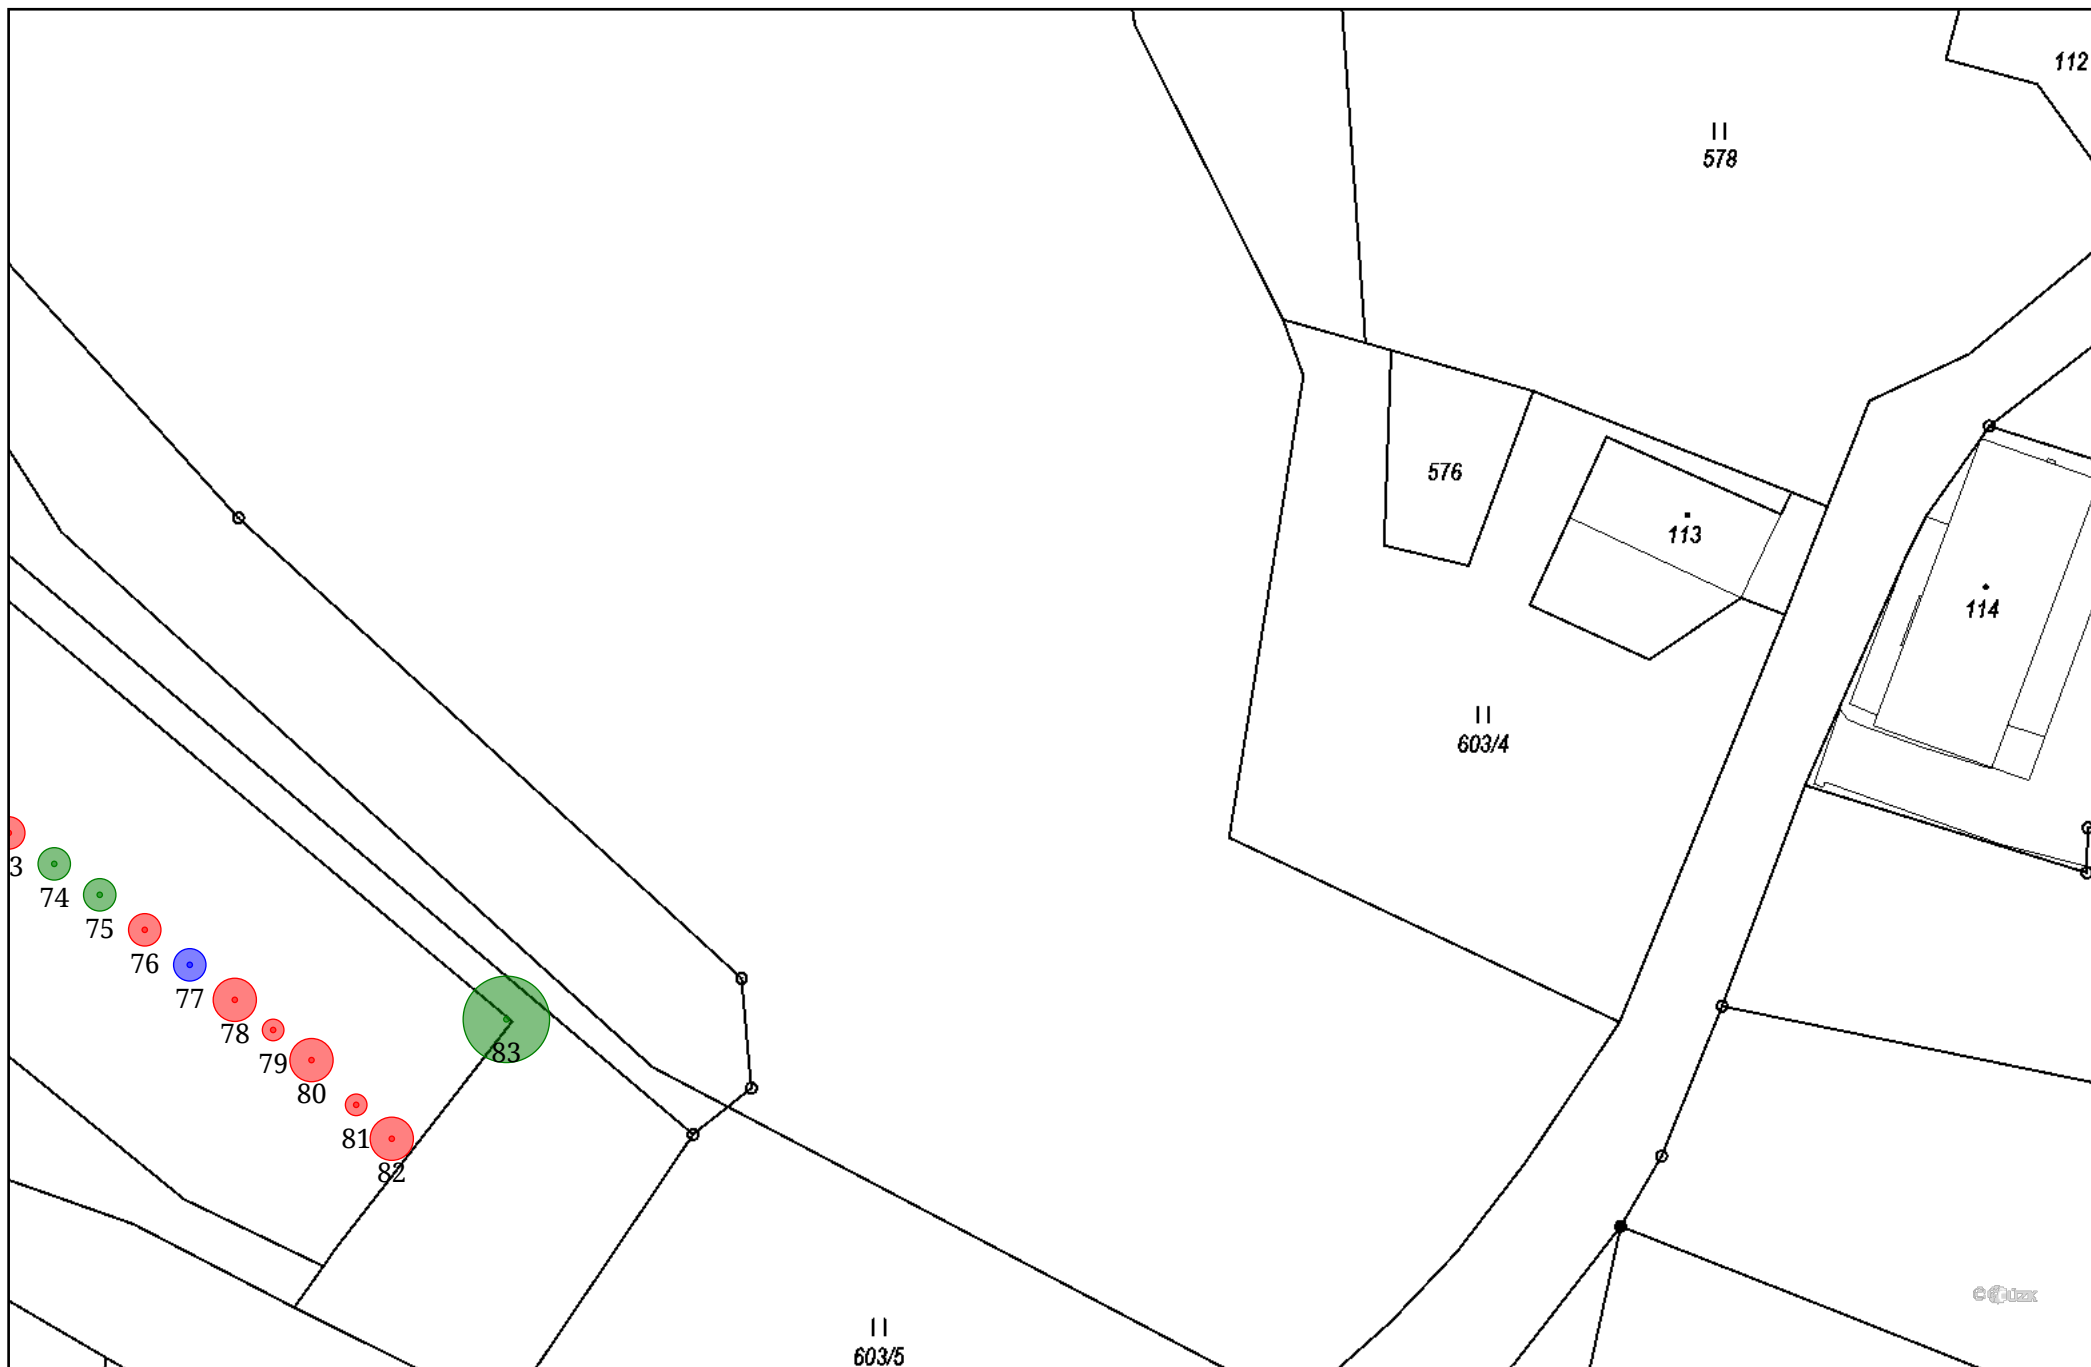
Kolem parkoviště tvoří stromořadí mladé stromy s potřebou výchovných zásahů v korunách (potlačování tlakových vidlic) i redukčních zásahů pro podjezdnou výšku k parkovišti. Celkově jde o stromy perspektivní, rostou v travnatém pásu v dobrých stanovištních podmínkách.

| Číslo | RFID | Taxon | | Průměr kmene | Výška | Spodní okraj koruny | Průměr koruny | Fyziologické stáří | Perspektiva | Vitalita | Stabilita zlom | Zdravotní stav | Poznámka / Organismy | Technologie | Opakování | Naléhavost | Poznámka k ošetření |
|---|---|---|---|---|---|---|---|---|---|---|---|---|---|---|---|---|---|
| 29 | | <i>Sorbus intermedia</i> | jeřáb prostřední | 7,0 | 3,0 | 2,0 | 2,0 | 3 | c | 3 | 2 | 4 | Rozsáhlá infekce kmene. Dynamicky prosychá. | Kácení stromů volné | | 1 | |

| Číslo | RFID | Taxon | | Průměr kmene | Výška | Spodní okraj koruny | Průměr koruny | Fyziologické stáří | Perspektiva | Vitalita | Stabilita zlom | Zdravotní stav | Poznámka / Organismy | Technologie | Opakování | Naléhavost | Poznámka k ošetření |
|---|---|---|---|---|---|---|---|---|---|---|---|---|---|---|---|---|---|
| 43 | | <i>Sorbus intermedia</i> | jeřáb prostřední | 6,0 | 3,0 | 2,0 | 2,0 | 2 | c | 3 | 1 | 3 | Dynamicky prosychá. | Kácení stromů volné | | 2 | |

| Číslo | RFID | Taxon | | Průměr kmene | Výška | Spodní okraj koruny | Průměr koruny | Fyziologické stáří | Perspektiva | Vitalita | Stabilita zlom | Zdravotní stav | Poznámka / Organismy | Technologie | Opakování | Naléhavost | Poznámka k ošetření |
|---|---|---|---|---|---|---|---|---|---|---|---|---|---|---|---|---|---|
| 67 | | <i>Sorbus intermedia</i> | jeřáb prostřední | 9,0 | 4,0 | 1,0 | 4,0 | 3 | c | 3 | 2 | 3 | Infekce větví. Dynamicky prosychá. | Kácení stromů volné | | 2 | |
| 70 | | <i>Sorbus intermedia</i> | jeřáb prostřední | 7,0 | 4,0 | 2,0 | 4,0 | 3 | c | 4 | 2 | 3 | Z větší části odumřelý. | Kácení stromů volné | | 1 | |
| 71 | | <i>Sorbus intermedia</i> | jeřáb prostřední | 7,0 | 4,0 | 2,0 | 3,0 | 3 | c | 3 | 2 | 3 | Infekce kosterního větvení. | Kácení stromů volné | | 1 | |

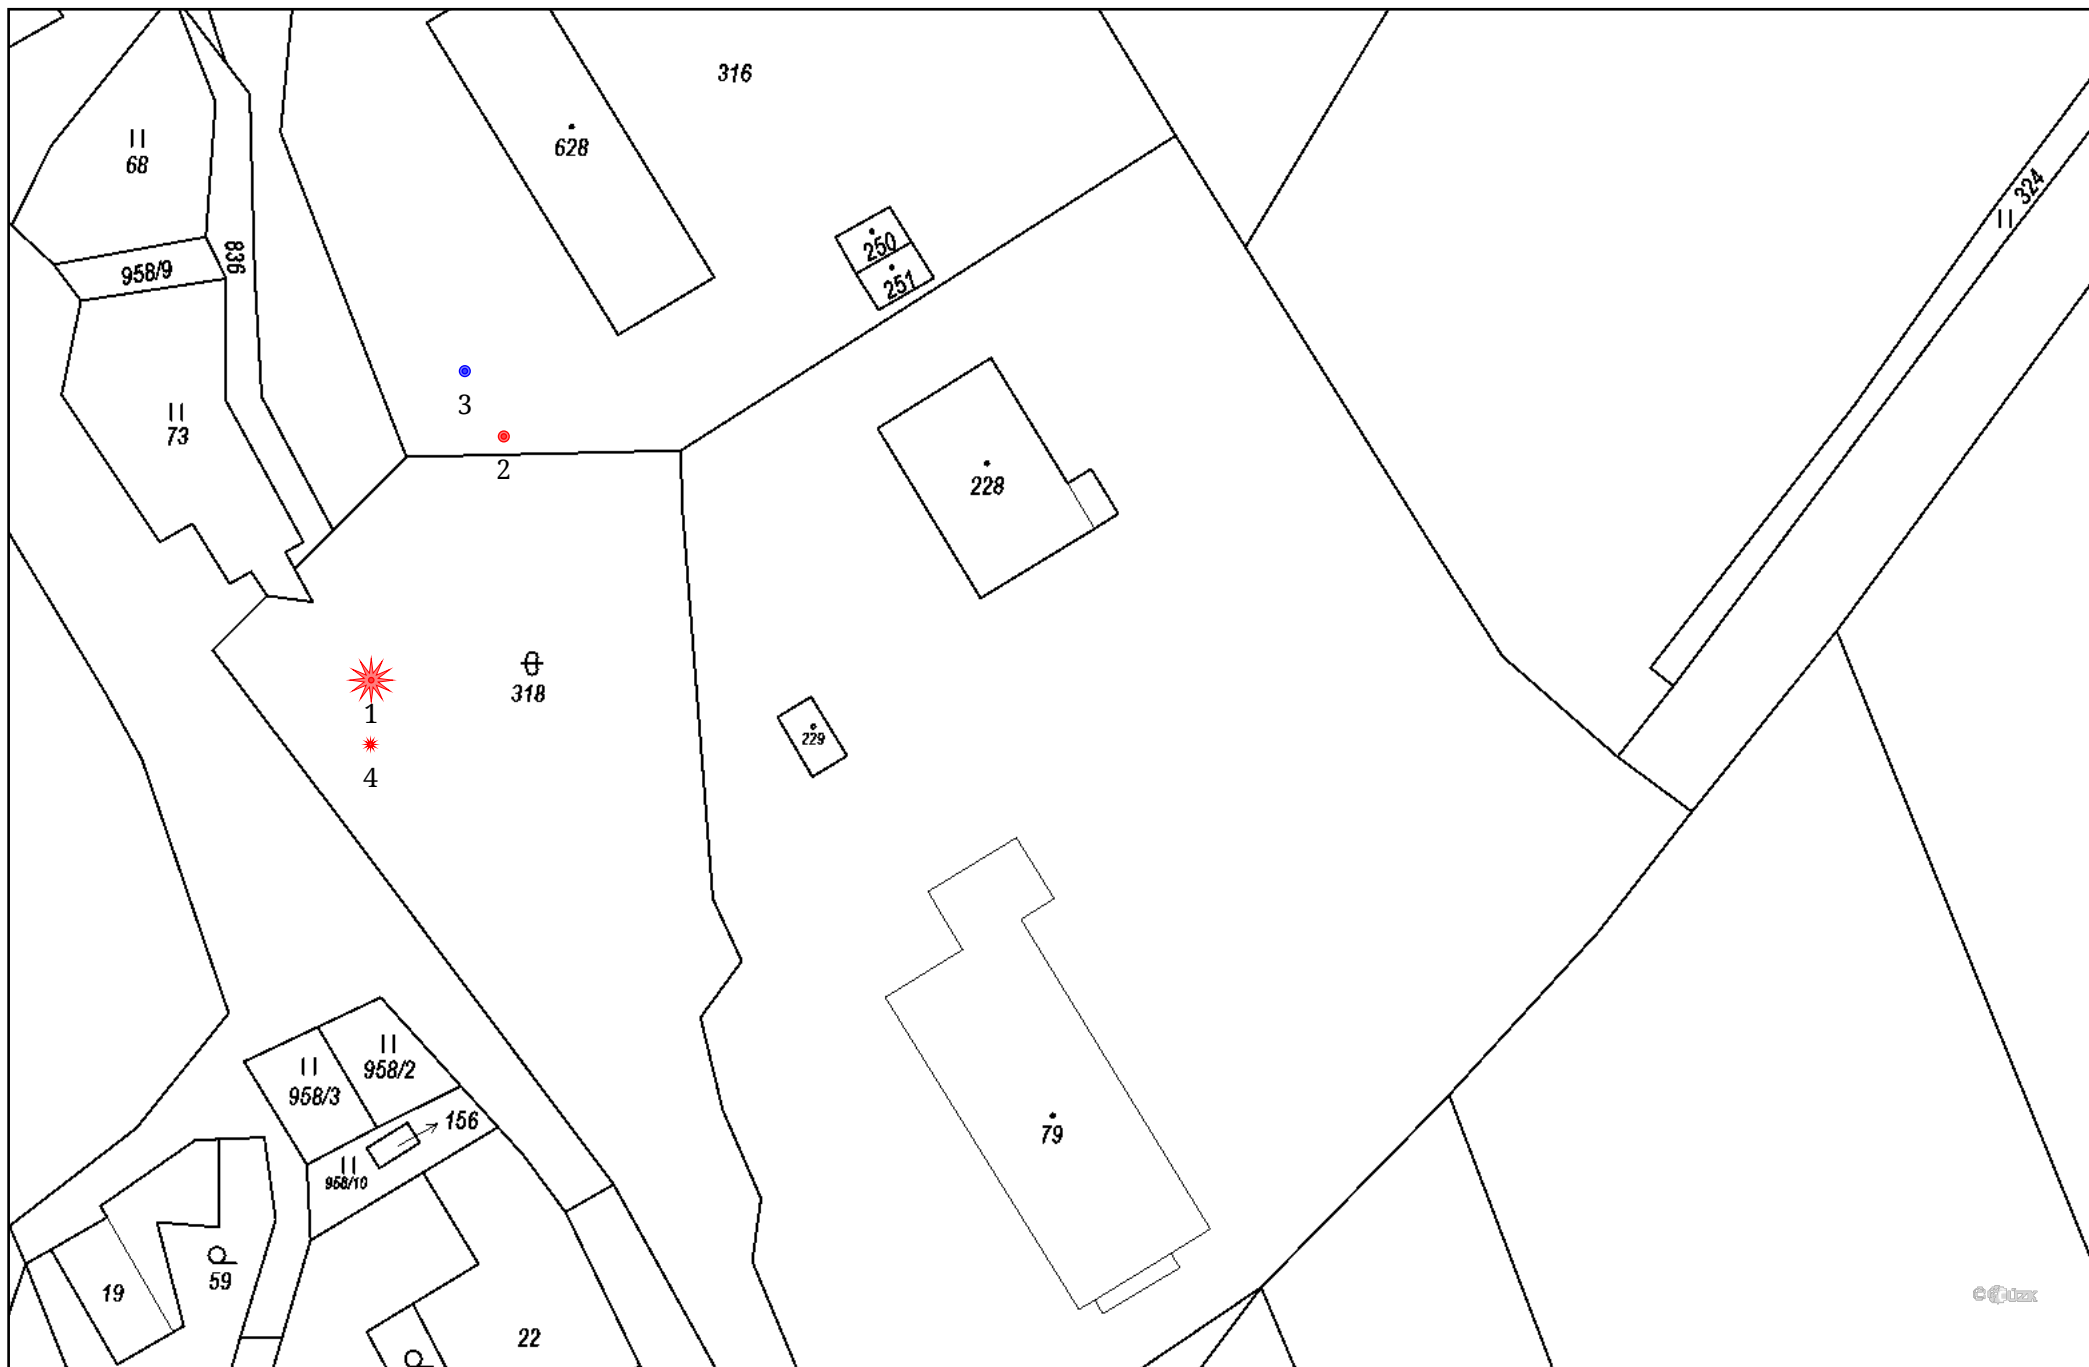
# Dětské hřiště(1:700), 1/1

| Číslo | RFID | Taxon | | Průměr kmene | Výška | Spodní okraj koruny | Průměr koruny | Fyziologické stáří | Perspektiva | Vitalita | Stabilita zlom | Zdravotní stav | Poznámka / Organismy | Technologie | Opakování | Naléhavost | Poznámka k ošetření |
|---|---|---|---|---|---|---|---|---|---|---|---|---|---|---|---|---|---|
| 3 | | <i>Tilia cordata</i> | lípa malolistá | 5,0 | 3,0 | 2,0 | 1,0 | 2 | a | 1 | 1 | 2 | Poškození kmene. | Řez výchovný | 3 | 2 | |
| 4 | | <i>Pinus nigra</i> | borovice černá | 3,0 | 2,0 | 1,0 | 1,0 | 1 | b | 3 | 1 | 2 | | Odstranění/oprava kotvení mladého stromu | | 1 | |
