## Inventarizace dřevin

DSO Broumovsko - profesionalizace veřejné zprávy a zpracování strategických a koncepčních dokumentů

# Adršpach

**Projekt péče o stromy 2021**

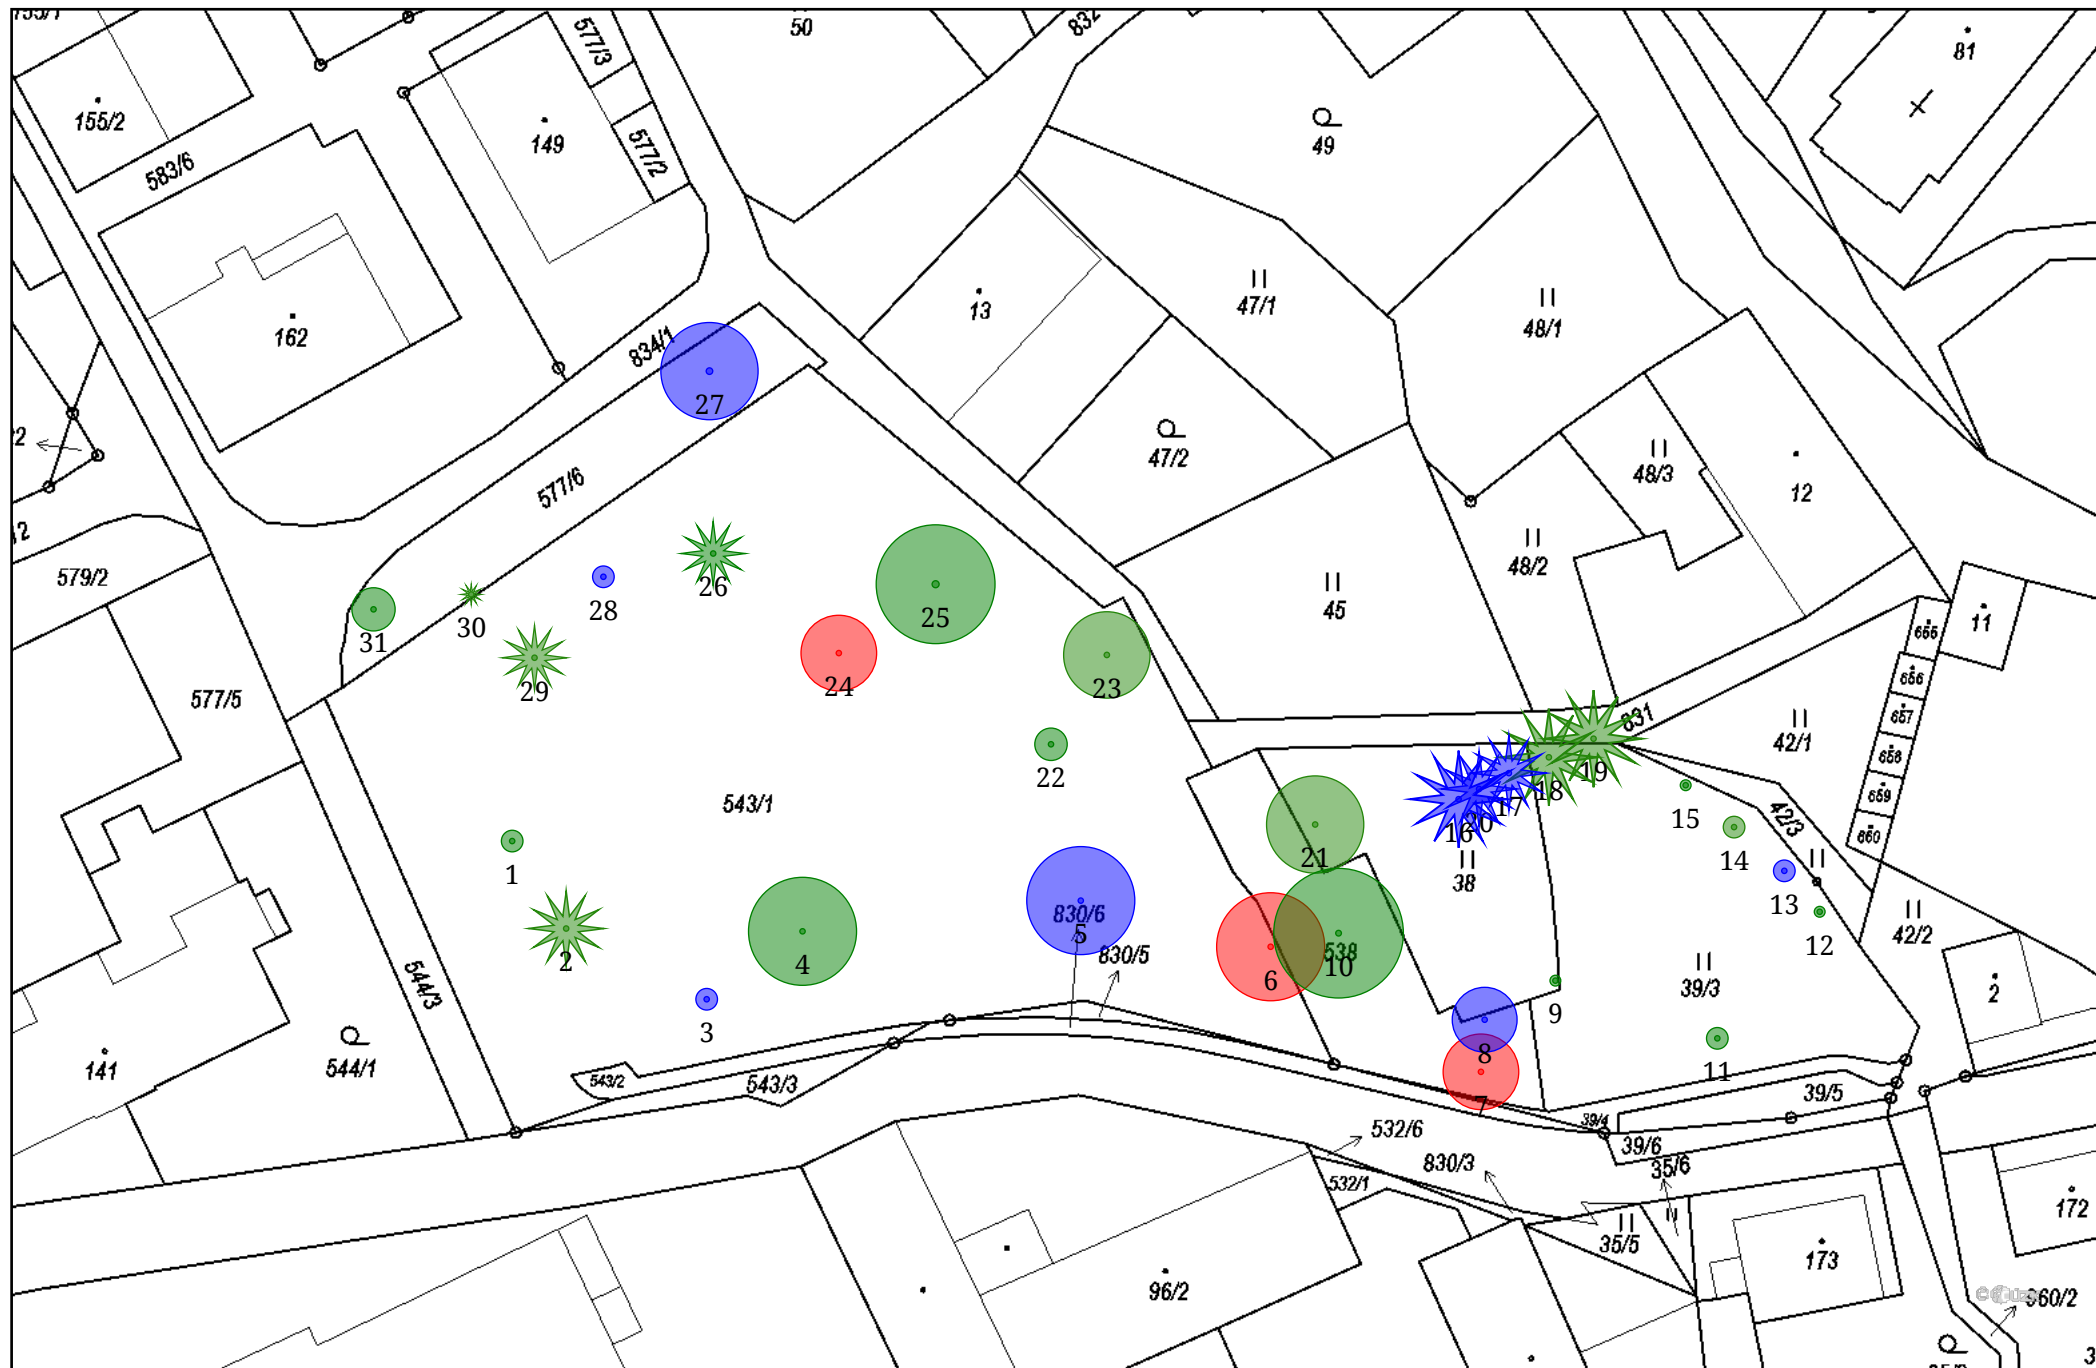
# Park(1:700), 1/1

| Číslo | RFID | Taxon | | Průměr kmene | Výška | Spodní okraj koruny | Průměr koruny | Fyzilogické stáří | Perspektiva | Vitalita | Stabilita zlom | Zdravotní stav | Poznámka / Organismy | Technologie | Opakování | Naléhavost | Poznámka k ošetření |
|---|---|---|---|---|---|---|---|---|---|---|---|---|---|---|---|---|---|
| 31 | | <i>Sorbus intermedia</i> | jeřáb prostřední | 16,0 | 6,0 | 2,0 | 4,0 | 3 | a | 1 | 1 | 2 | | Lokální redukce směrem k překážce | 5 | 3 | Redukce ve směru objektu. |
